INFORME TÉCNICO SERVICIO DE MONITOREO DE CONDICIONES.

FECHA MEDICIÓN	: 15 de Mayo de 2024
FECHA DE INFORME	: 18 de Mayo de 2024
INFORME N°	: 2024003-Ventiladores de cocina

Cliente : CLIMACOR
Dirigido a : Eduardo Ubilla

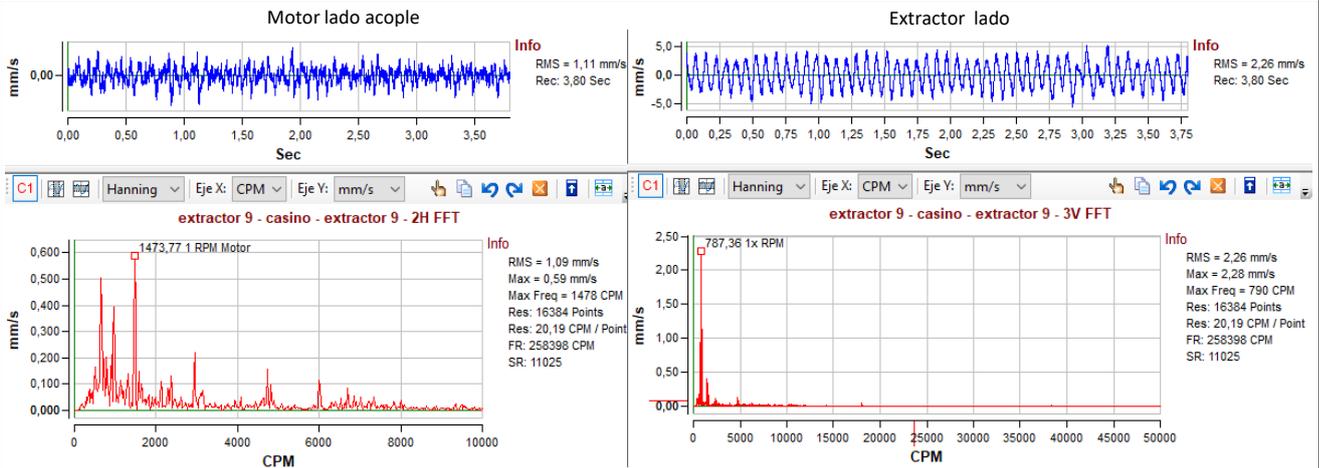
3. Espectro de vibraciones

Análisis: Tras realizar mantención en el equipo donde se ejecuto el cambio de rodamientos en motor y descansos además de alineación y balanceo dinámico, en el análisis de vibraciones se observan valores globales dentro de parámetros aceptables.

Diagnostico: Equipo puede operar sin restricción.

Recomendación: mantener control por análisis de vibraciones

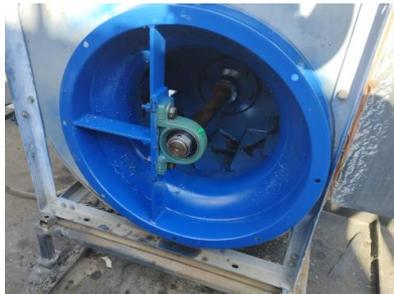
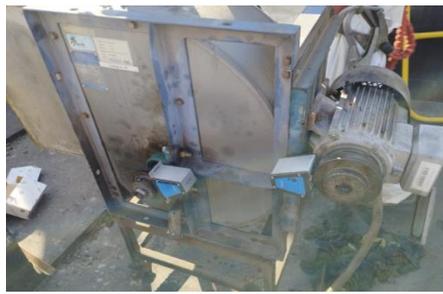
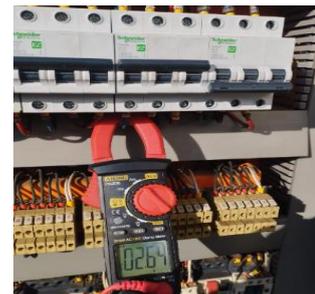
5. FOTOGRAFIAS INTERVENCIÓN

Inspección Visual: Se realiza limpieza química en equipo para que presentaba exceso de grasa adherida

Fotografías señala intervención en activo.

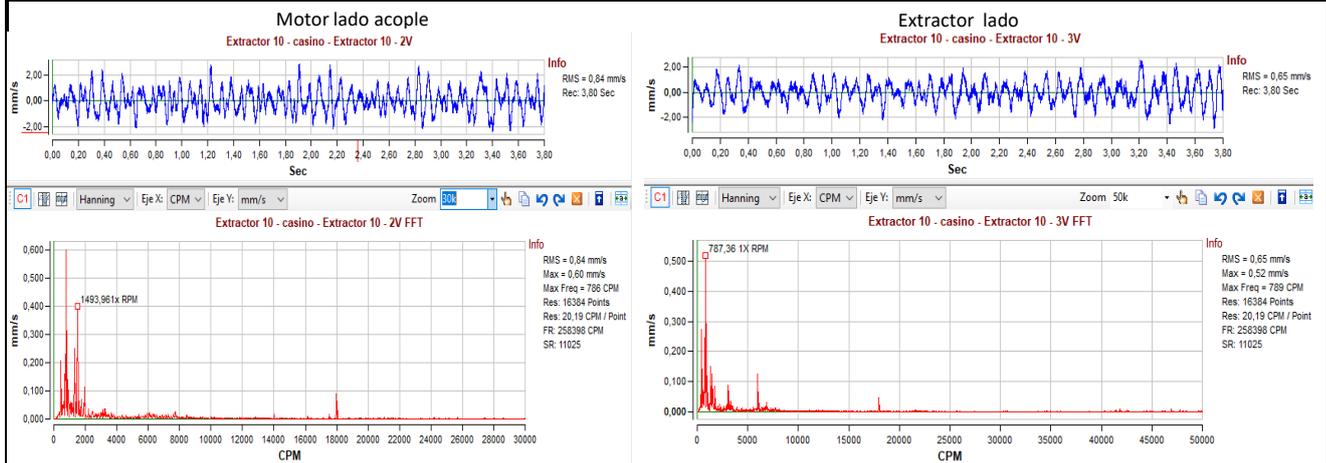
3. Espectro de vibraciones

Análisis: Tras realizar mantención en el equipo donde se ejecuto el cambio de rodamientos en motor y descansos además de alineación y balanceo dinámico, en el análisis de vibraciones se observan valores globales dentro de parámetros aceptables.

Diagnostico: Equipo puede operar sin restricción.

Recomendación: mantener control por análisis de vibraciones

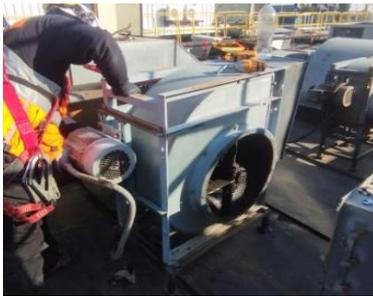
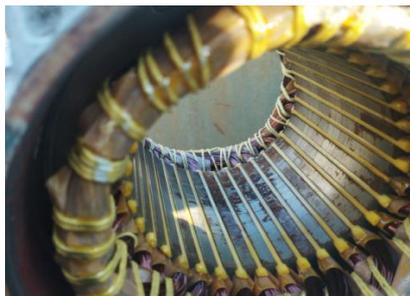
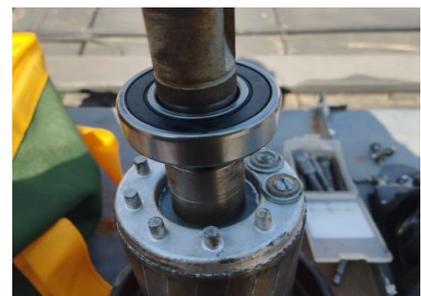
5. FOTOGRAFIAS INTERVENCIÓN

Inspección Visual: Motor presenta corrosión en estator no influye en la operación del motor, además Se realiza limpieza química en equipo y dämper debido al exceso de grasa adherida,

Fotografías señala intervención en activo.

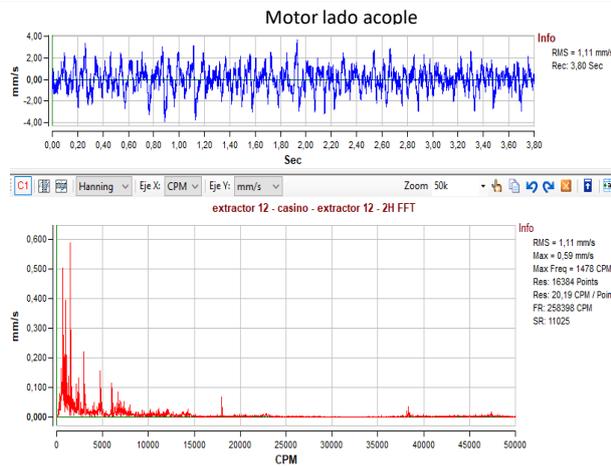
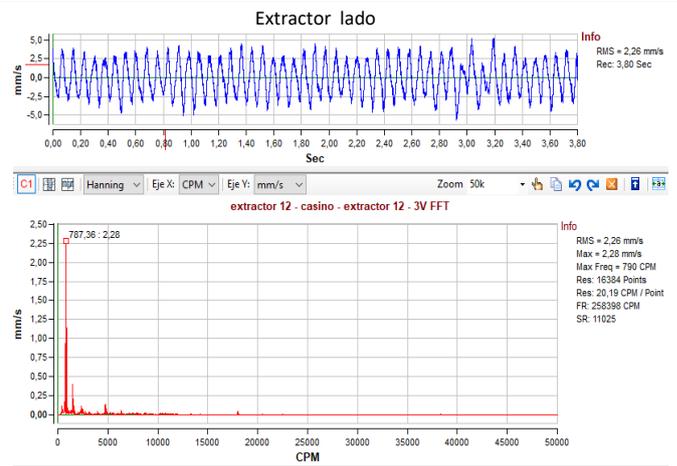
3. Espectro de vibraciones

Análisis: Tras realizar mantención en el equipo donde se ejecuto el cambio de rodamientos en motor y descansos además de alineación y balanceo dinámico, en el análisis de vibraciones se observan valores globales dentro de parámetros aceptables.

Diagnostico: Equipo puede operar sin restricción.

Recomendación: mantener control por análisis de vibraciones

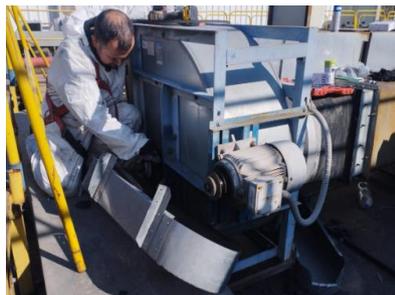
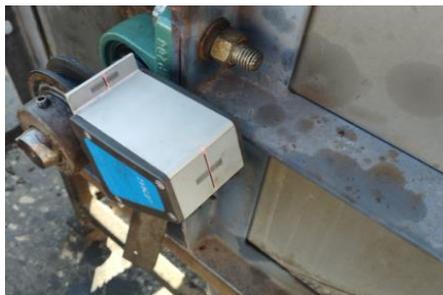
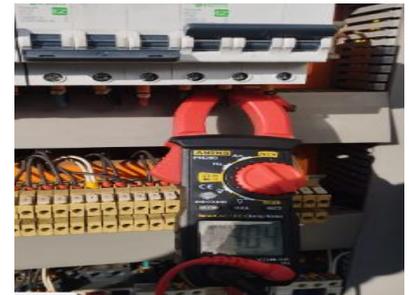
5. FOTOGRAFIAS INTERVENCIÓN

Inspección Visual: Se realiza limpieza de rodete de forma manual

Fotografías señala intervención en activo.
